Gotthard Basistunnel
Teilabschnitt Bodio
Los 452/554, Tunnel Bodio

Härtestabilisation Versuchsstrecke TA Bodio

Schlussbericht

Bericht-Nr.: LO-5453.6-R-8

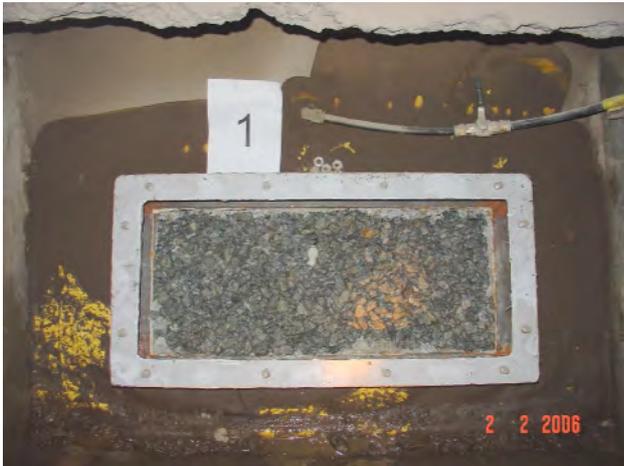
Bild 1: Oberfläche der Sickerpackung

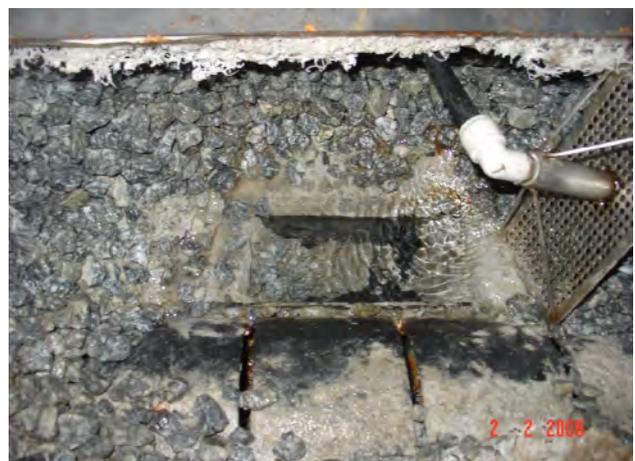
**Bild 6: Wassereintritt auf der Einlauffläche aus
Mörtel**

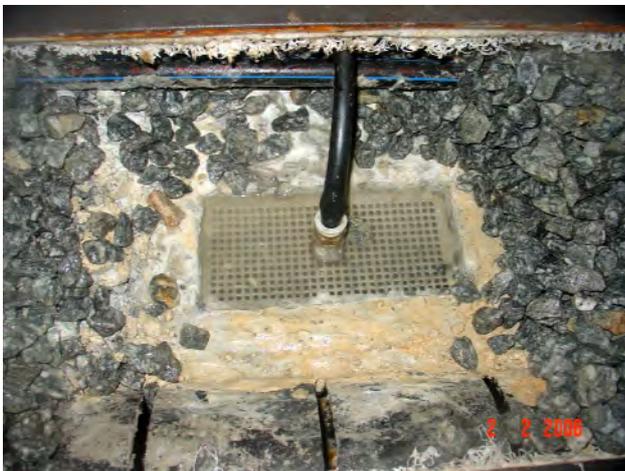
Bild 3: Detail des Spezialstückes für Entnahme von Wasserproben. Dünne Kalkablagerungen auf der Einlauffläche

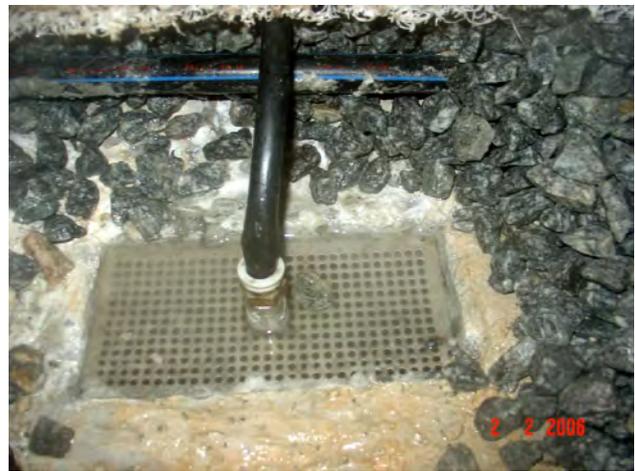
Bild 4: Detail des Spezialstückes für Entnahme von Wasserproben. Dünne Kalkablagerungen auf der Einlauffläche

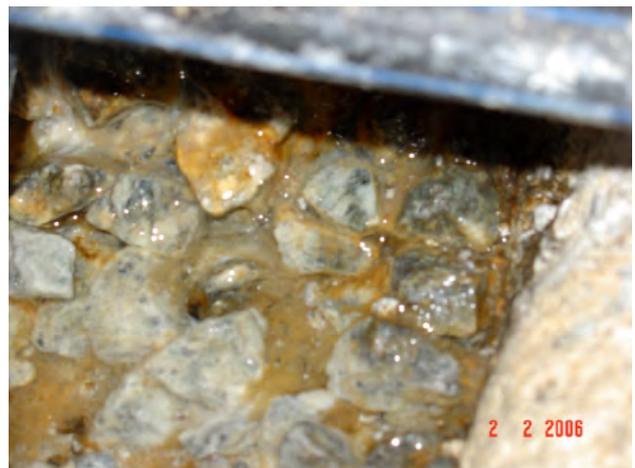
Bild 6: Detail des verklebten Sickerkieses

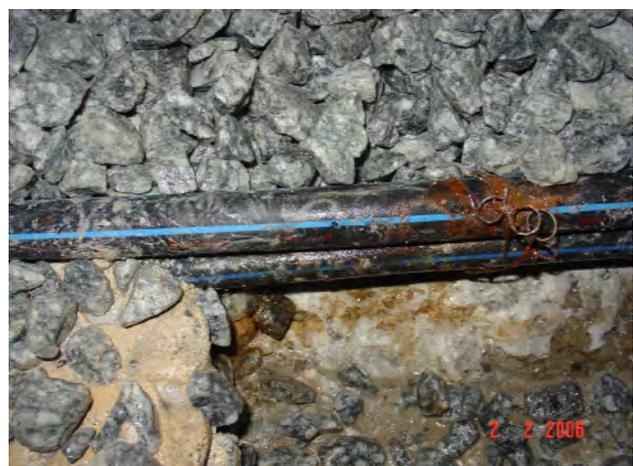
Bild 6: Detail der Dosierleitung mit Loch

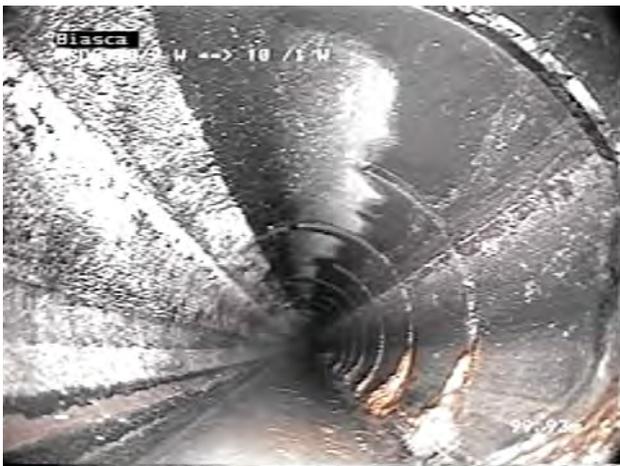
Bild 3: Allgemeinzustand Leitungsabschnitt,
leichte Verkalkung unter den Schlitzen

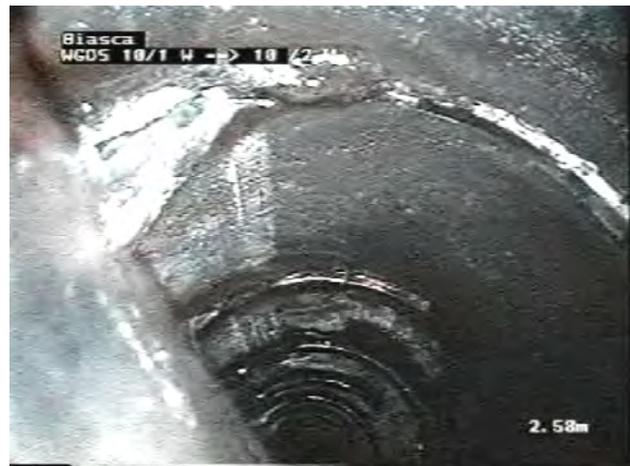
Bild 4: Wassereintrittsstelle

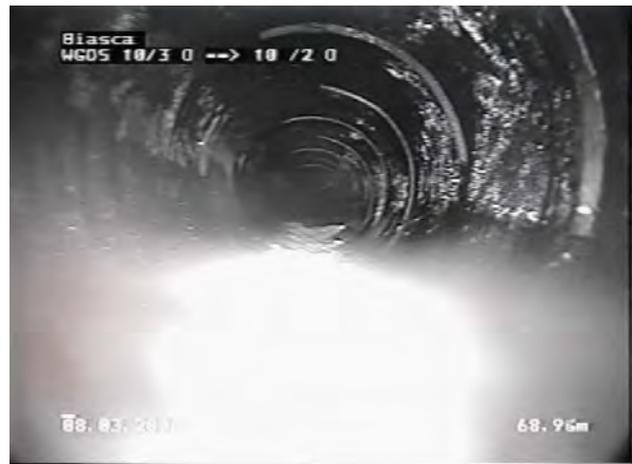
Bild 10: Trockener Leitungsabschnitt, dünne Kalkablagerungen auf der Rohrsohle

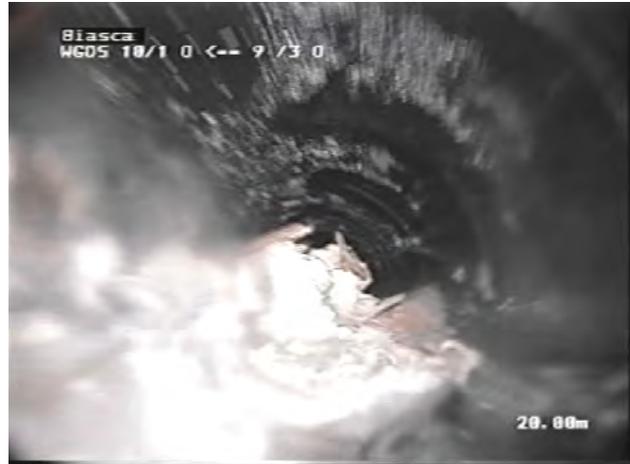
Bild 14: Weiche, dicke Kalkablagerung

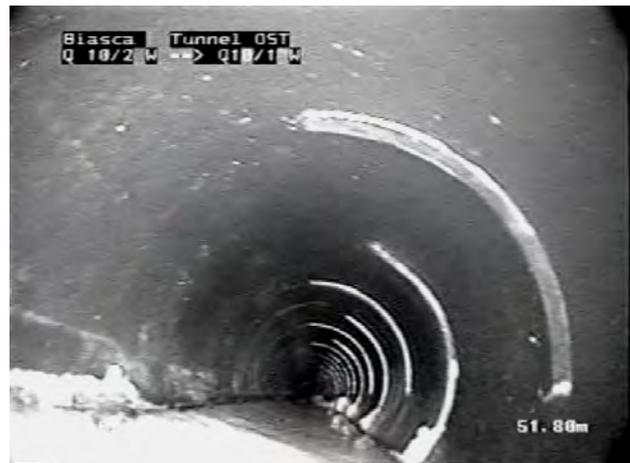
Bild 4: Dünne Ablagerungen auf der Rohrsohle

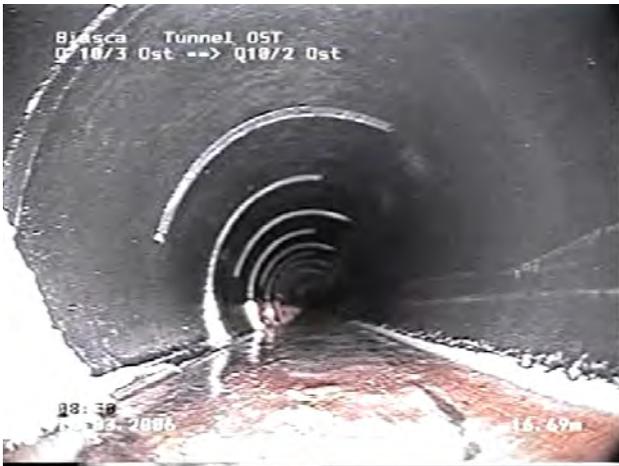
Bild 7: Leichte Verkalkung unter den Schlitzten

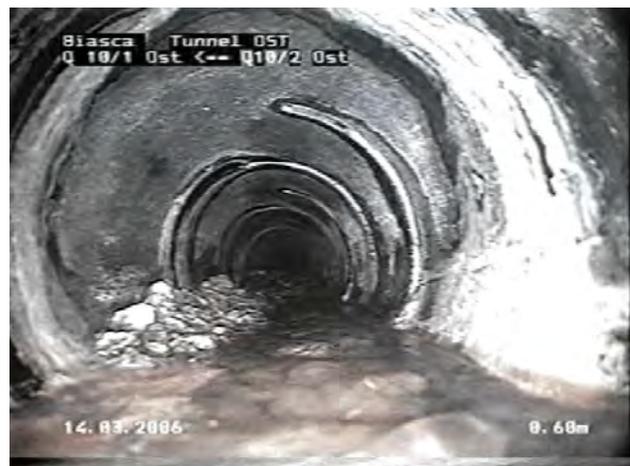
Bild 10: Betonreste auf der Rohrsohle mit Verkalkung der Rohrwände

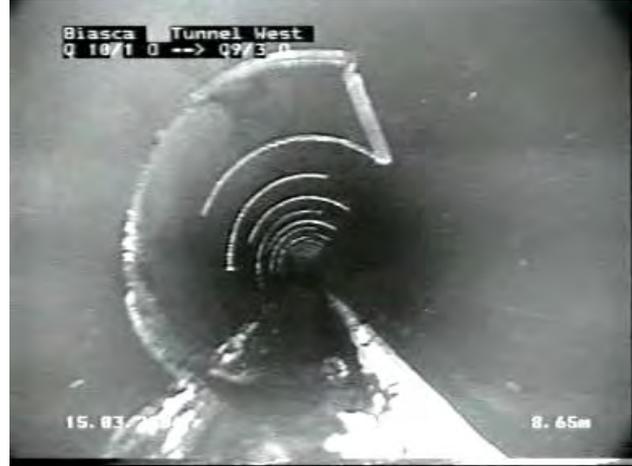
Bild 2: EST West, Tm 3'120 ca., Seite Ost nach der Reinigung

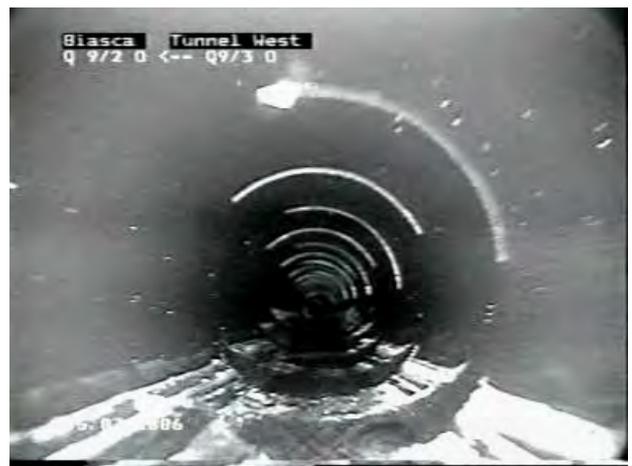
Bild 4: EST West, Tm 2'996 ca., Seite Ost nach der Reinigung

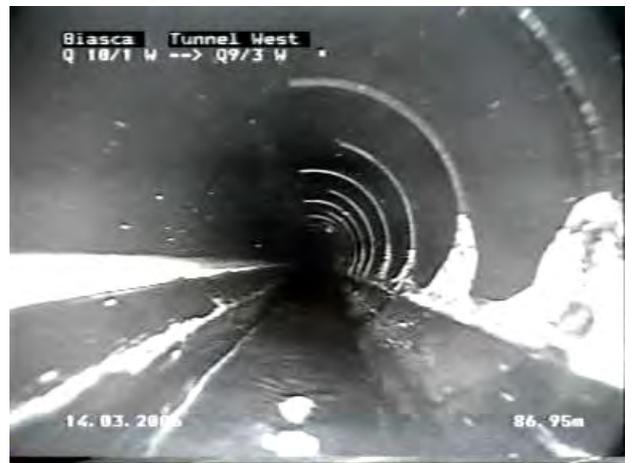
Bild 6: EST West, Tm 3'042 ca., Seite West nach der Reinigung
