Gotthard Basistunnel
Teilabschnitt Bodio
Los 452/554, Tunnel Bodio

Härtestabilisation Versuchsstrecke TA Bodio

Schlussbericht

Bericht-Nr.: LO-5453.6-R-8

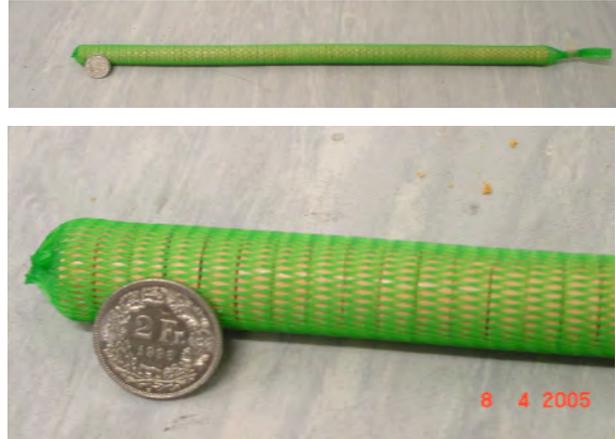
Lage:	Weströhre, km 253'980, Seite Ost.
Einbaudatum:	08.10.2004, Ausrüstung am 15.12.2004
Eingebaute HS-Massnahme:	Depotsteine Typ B (Produkt Baypure® DSP Tabs 130 S (siehe Bild 2, Anhang 1), Dosierung 0.5 kg/m ³).
Bemerkungen:	Viel Wasser

Bild 2: Depotsteine Typ B (Produkt: Baypure® DSP Tabs 130 S), Komplettensicht und Detail

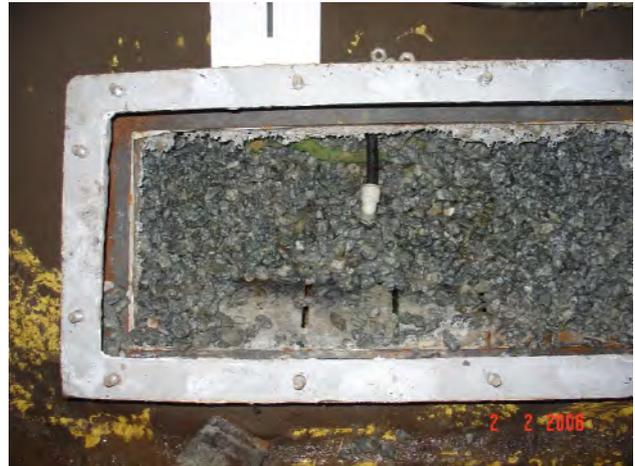
- es wurden 2 Netzsäcke mit Depotsteinen Typ B (Produkt Baypure® DSP Tabs 130 S) vorgefunden. Die Tabletten haben sich aufgelöst und sind z.T. weich geworden. Auf der Oberfläche ist z.T. eine schwarze Schicht sichtbar (siehe Bild 4)
- Lage der Depotsteine in der Sickerpackung: siehe Bilder 2 und 3
- ca. 60% der Tabletten ist noch vorhanden.

Bild 2: Sickerpackung mit Depotsteinen

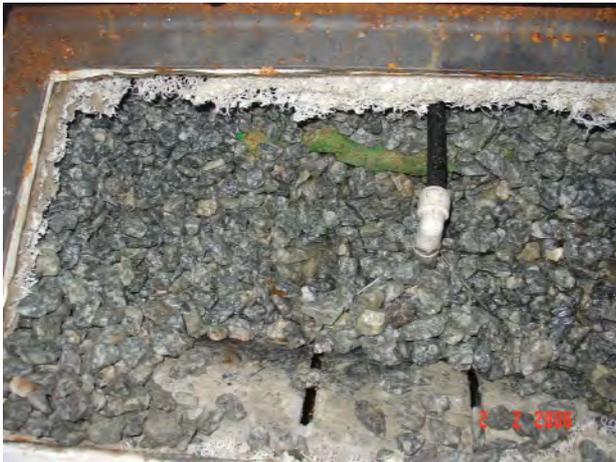
Bild 3: Detail der Sickerpackung mit Depotsteinen

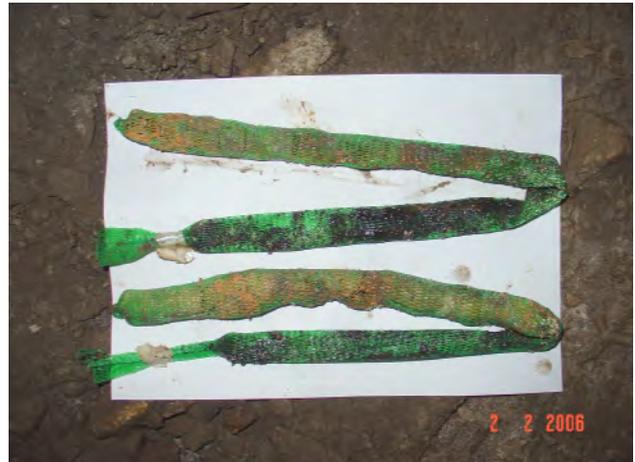
**Bild 4: Netzsäcke von Depotsteinen Typ B
(Produkt Baypure® DSP Tabs 130 S)**

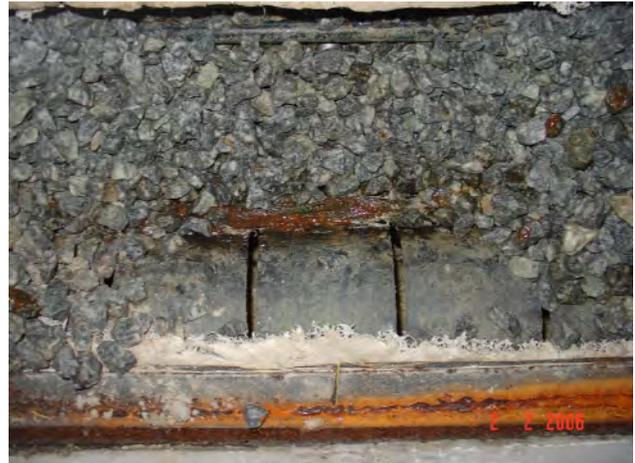
- es wurde 1 Netzsack mit Depotsteinen Typ B (Produkt Baypure® DSP Tabs 130 S) gefunden. Die Tabletten haben sich aufgelöst und sind sehr weich geworden. (siehe Bild 4)
- Lage der Depotsteine in der Sickerpackung: siehe Bild 2
- ca. 40% der Tabletten ist noch vorhanden
- die Dosierleitung wird zur Zeit nicht benutzt (Rückführungssystem nicht ausgerüstet).

Bild 2: Sickerpackung mit Depotsteinen

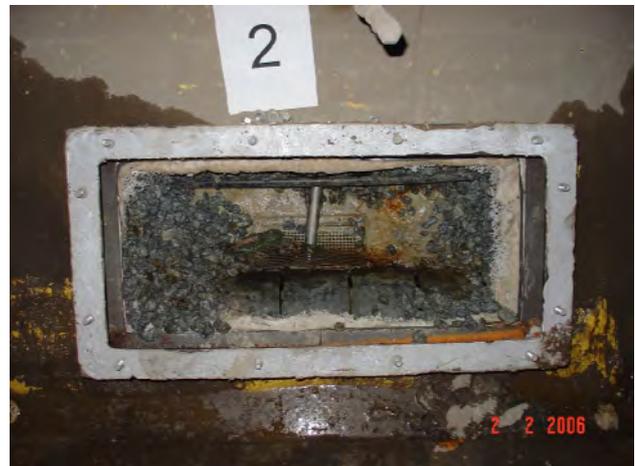
Bild 4: Beobachtungsfenster ohne Sickerkies

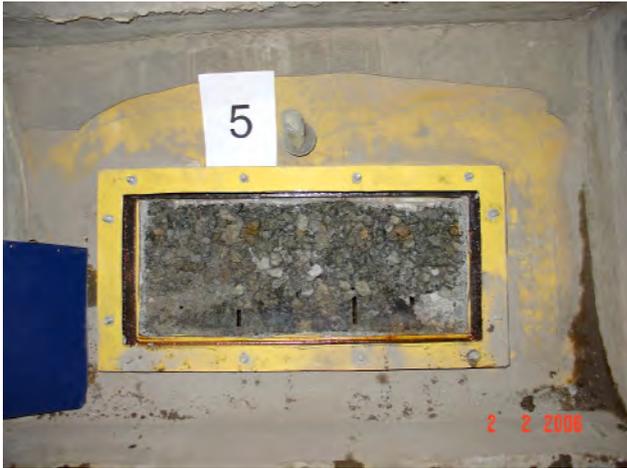
- an der Oberfläche der Sickerpackung sind keine Versinterungen erkennbar. Der Sickerkies ist sauber und ohne sichtbare Ablagerungen (siehe Bild 1)
- wenig Wasser
- die Sickerschlitze sind 100% frei
- auf der der Rohrsohle der Drainageleitung sind wenige dünne Ablagerungen erkennbar. Das Wasser fließt konstant und ohne Stauung
- die Betonoberfläche ist rotfarbig wegen Korrosion der Ausbruchsicherung (Anker, Netze und/oder Stahlbögen).

Bild 1: Oberfläche der Sickerpackung

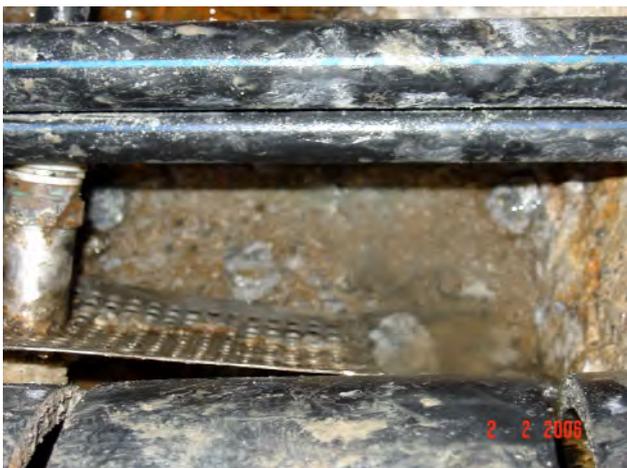
- unterhalb des Spezialstückes für die Entnahme von Wasserproben haben sich Feinanteile (wahrscheinlich durch Auswaschung von Baumaterialien) abgelagert (siehe Bild 5).

Bild 5: Detail der Situation unterhalb des Spezialstückes für Entnahme von Wasserproben.

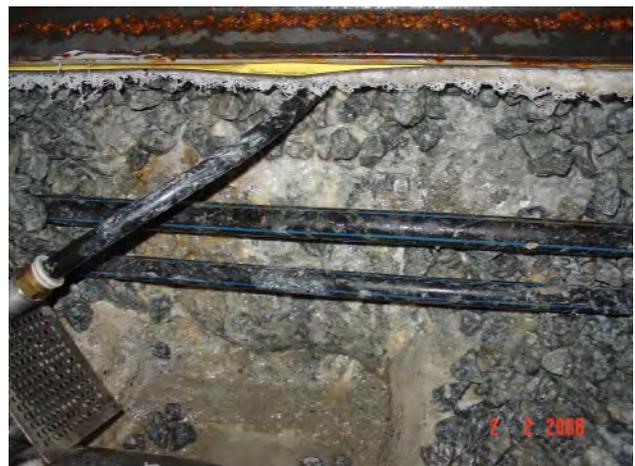
Bild 6: Detail der Einlauffläche aus Mörtel

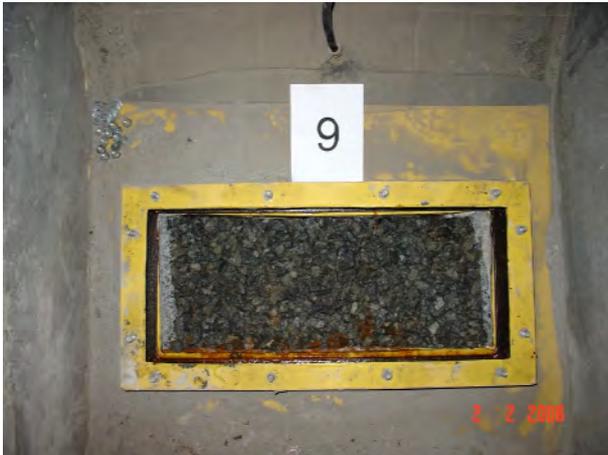
- die Situation weist seit der letzten Beobachtung vom 12.07.2005 keine Veränderungen auf
- es sind keine besonderen Versinterungen erkennbar
- im Sickerkies sind keine Versinterungen vorhanden. Auf der Einlauffläche aus Mörtel ist nur eine sehr dünne, weissliche Schicht erkennbar
- die Sickerschlitze sind frei und ohne Versinterung
- innerhalb des Rohres erkennt man eine dünne, weissliche Schicht auf der Rohrsohle
- unterhalb des Spezialstücks zur Entnahme der Wasserproben wurden harte Kalkablagerungen mit einer Stärke von ca. 1 cm vorgefunden.

Bild 1: Oberfläche der Sickerpackung

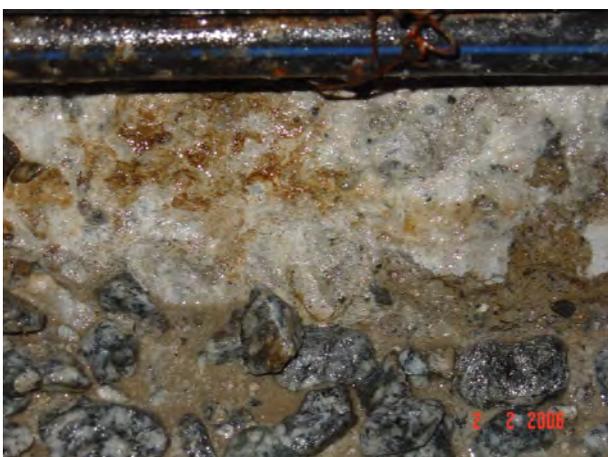
Bild 5: Detail der Einlauffläche mit leichter Versinterung

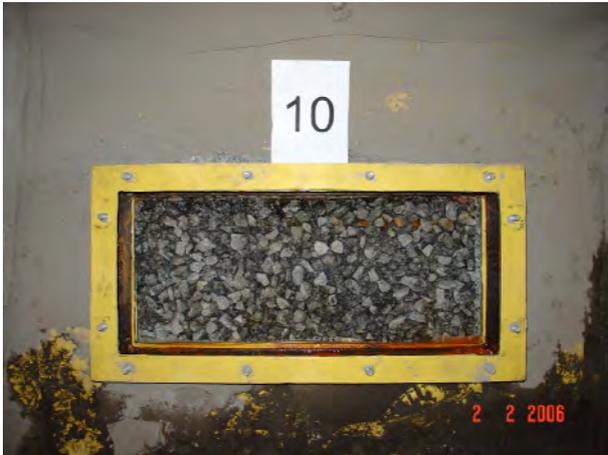
- an der Oberfläche der Sickerpackung sind keine Versinterungen erkennbar. Der Sickerkies ist sauber und ohne sichtbare Ablagerungen (siehe Bild 1)
- erheblicher und konstanter Wasserzutritt
- auf der Einlauffläche aus Mörtel bemerkt man keine Versinterung
- die Betonoberfläche ist rotfarbig wegen Korrosion der Ausbruchsicherung (Anker, Netze und/oder Stahlbögen)
- die Sickerschlitze sind 100% frei
- die Rohrsohle der Drainageleitung ist sauber und ohne Versinterung.

Bild 1: Oberfläche der Sickerpackung

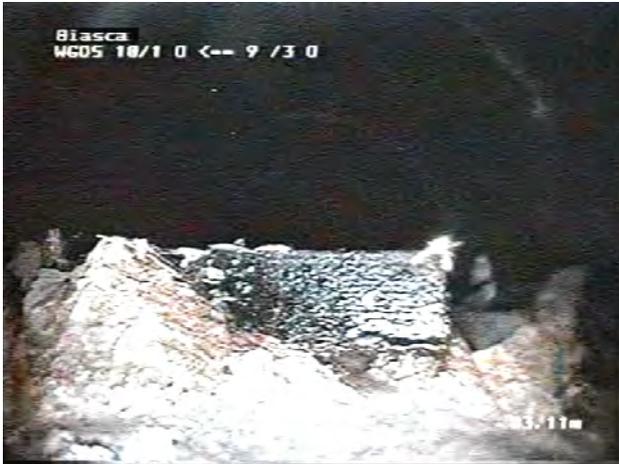
Bild 13: Abflusshindernis aus harter Ablagerung mit Holzstück

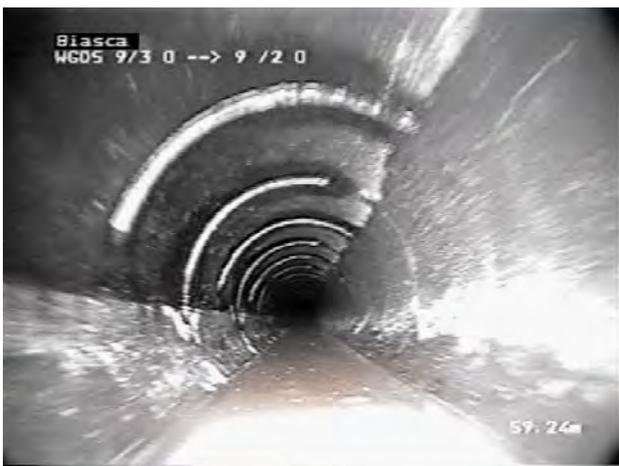
- dünne, harte und fast trockene Kalkablagerung (siehe **Bild 3, Anhang 4**)
 - schlammartige Schicht aus Kalk und anderen Feinanteilen (siehe **Bild 15, Anhang 3**)

Bild 15: Allgemeinzustand Leitungsabschnitt

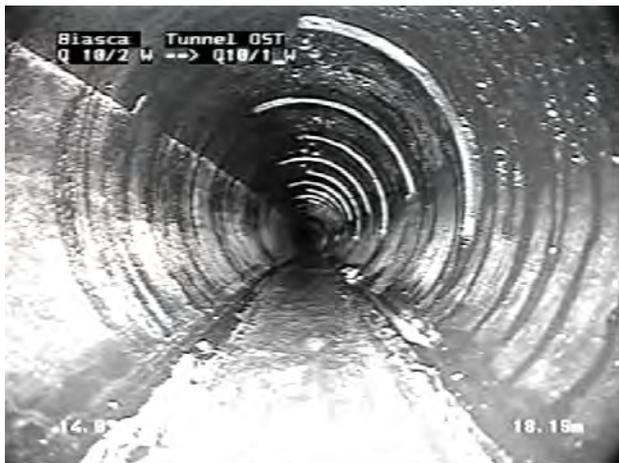
Bild 3: Allgemeinzustand Leitungsabschnitt

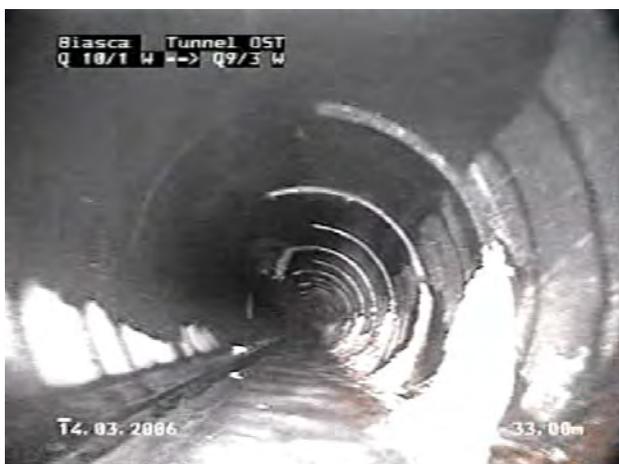
Bild 5: Verkalkung unter den Schlitzen

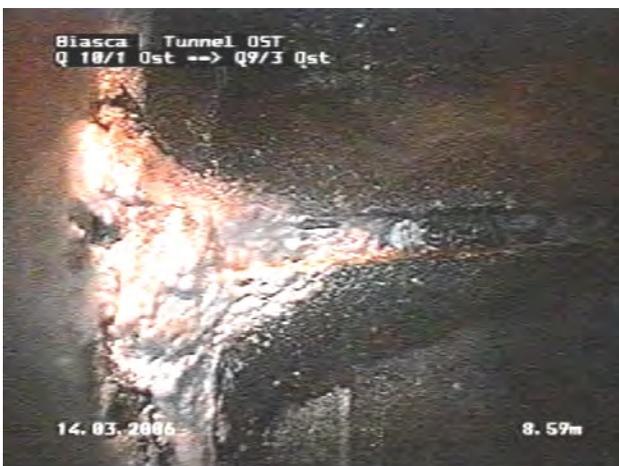
Bild 11: Mit Kalkablagerung abgedeckte Mörtelreste unter einem Schlitz

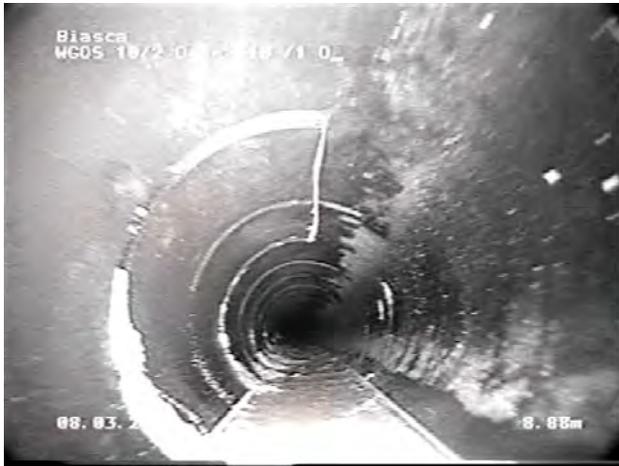
Bild 1: EST West, Tm 3'120 ca., Seite Ost vor der Reinigung

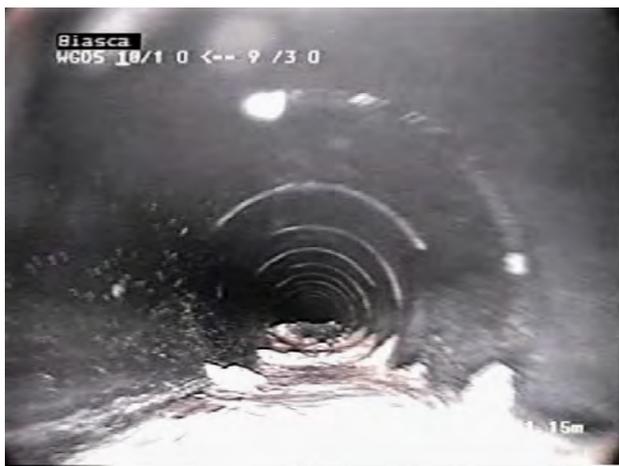
Bild 3: EST West, Tm 2'996 ca., Seite Ost vor der Reinigung

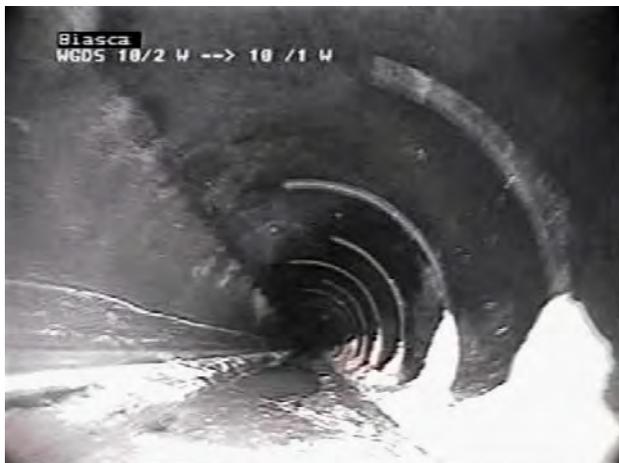
Bild 5: EST West, Tm 3'042 ca., Seite West vor der Reinigung
